Axeltätning

Det finns ett flertal olika lösningar och produkter för tätning och lagring av propelleraxeln. Här är en beprövad och väl fungerande variant.

Text och bilder: Göran Forsström K25 S225 May Be II www.allegro27.nu

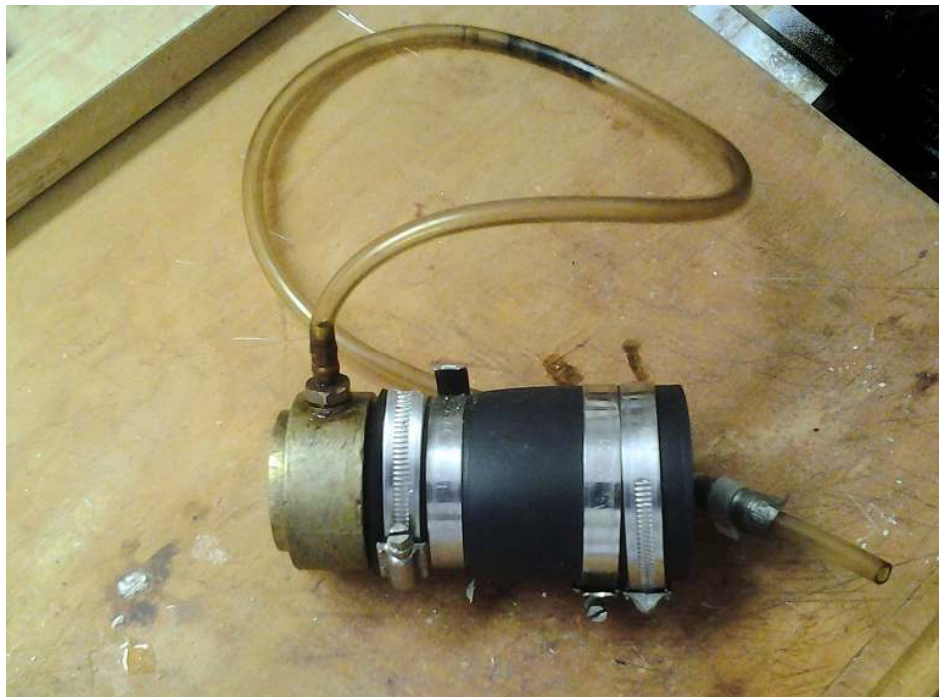
Oljesmord axeltätning

Detta var en oljesmord axeltätning med simmerringar, som primär tätning med olja för smörjning av tåtringarna.

Konstruktionen består av ett mässinghus med en flexibel gummislanganslutning mot propellerhylsan och i andra änden, mot motorn, två styck simmringar med

ca 5 cm mellanrum och i detta utrymme fylls olja, som ombesörjer smörjningen av simmringarna och axeln.

Oljepåfyllningen sker via en tunn plastslang vilken man lämpligen monterar fast på skottet i motorrummet. Därefter fyller man på växelhusolja så att nivån blir en bit upp i slangen och därmed lätt att visuellt kontrollera.

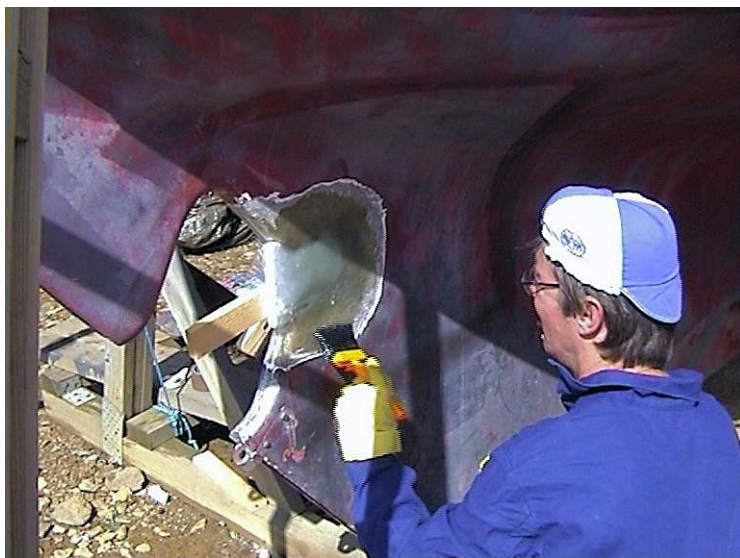
Gamla lagerhylsan är utskuren och ny skrovsida plastas

Detta medförde potentiell läckage-risk i gångskarven och sedan mellan plast och mässingen i axellagret. Har därför senare skurit loss mässinghuset och plastat in en propellerhylsa av glasfiber och därmed fått bort onödiga skarvar och läckage mellan icke samverkande material, mässing och glasfiber-arterad plast.

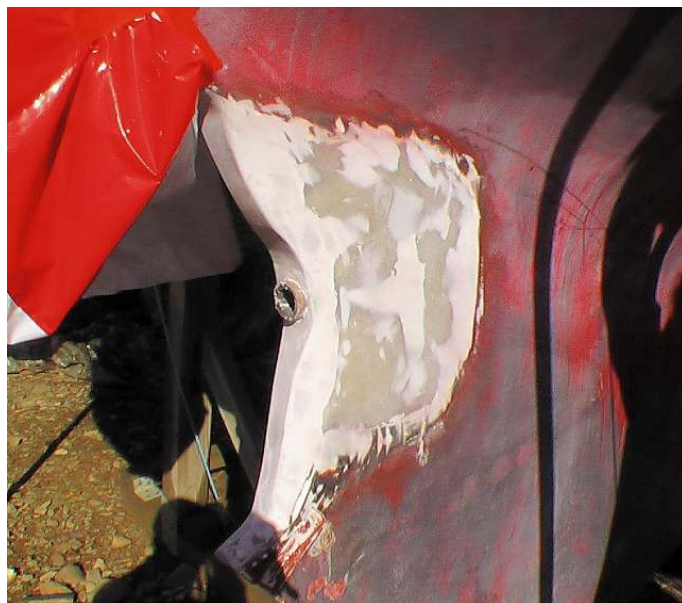
Nya lagerhylsan fastplastad. Har spacklat ut en tunnare avslutning av skrovet i propelleruttaget
